FENOMENO DELLE FESSURAZIONI

ARREGHINI[®]

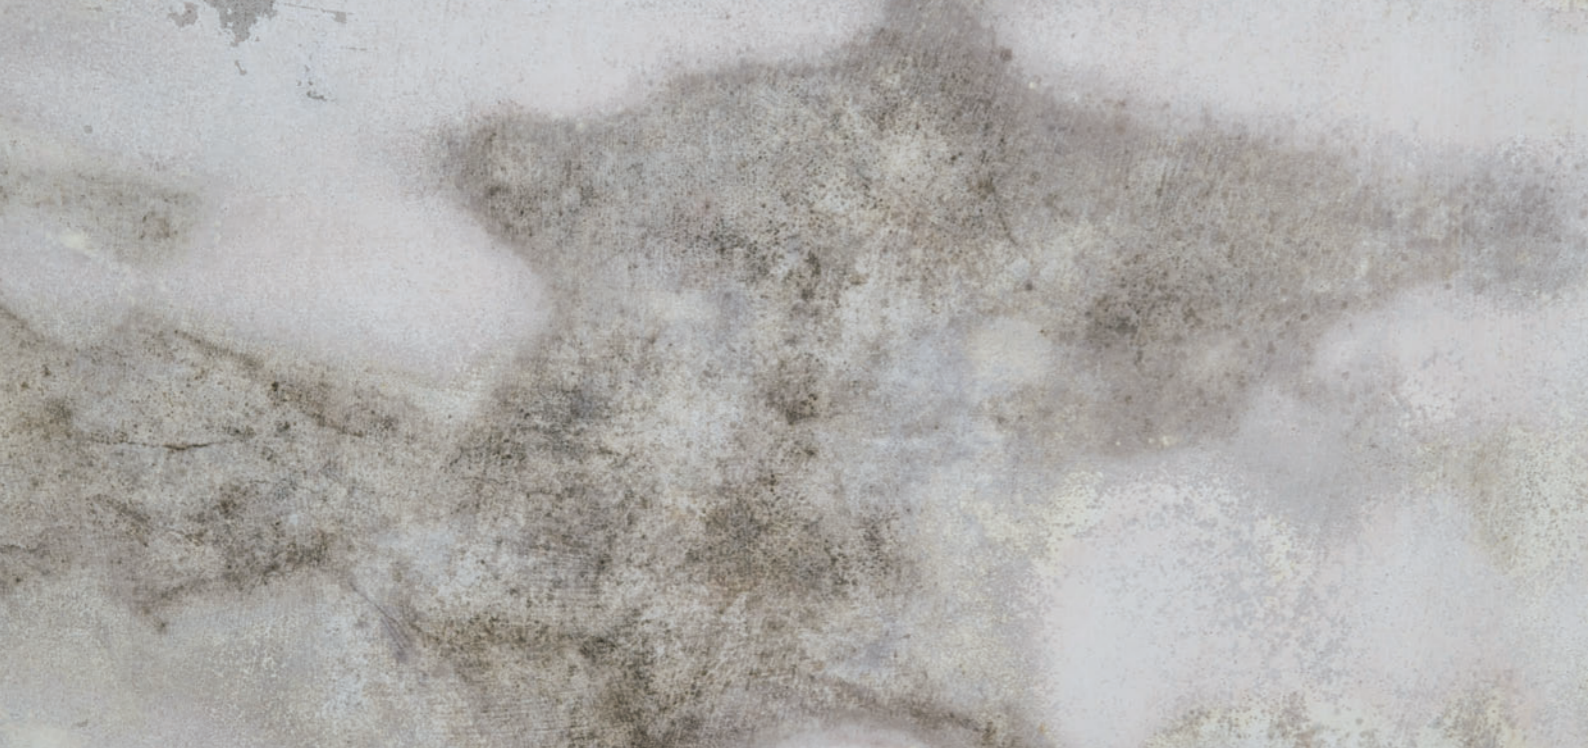
CHIMICO

La reazione chimica che si viene a generare fra i componenti leganti dei supporti e le sostanze inquinanti di natura acida – trasportati dall'acqua piovana – favorisce la formazione di efflorescenze saline che alterano l'aspetto estetico, la compattezza e l'integrità delle superfici.

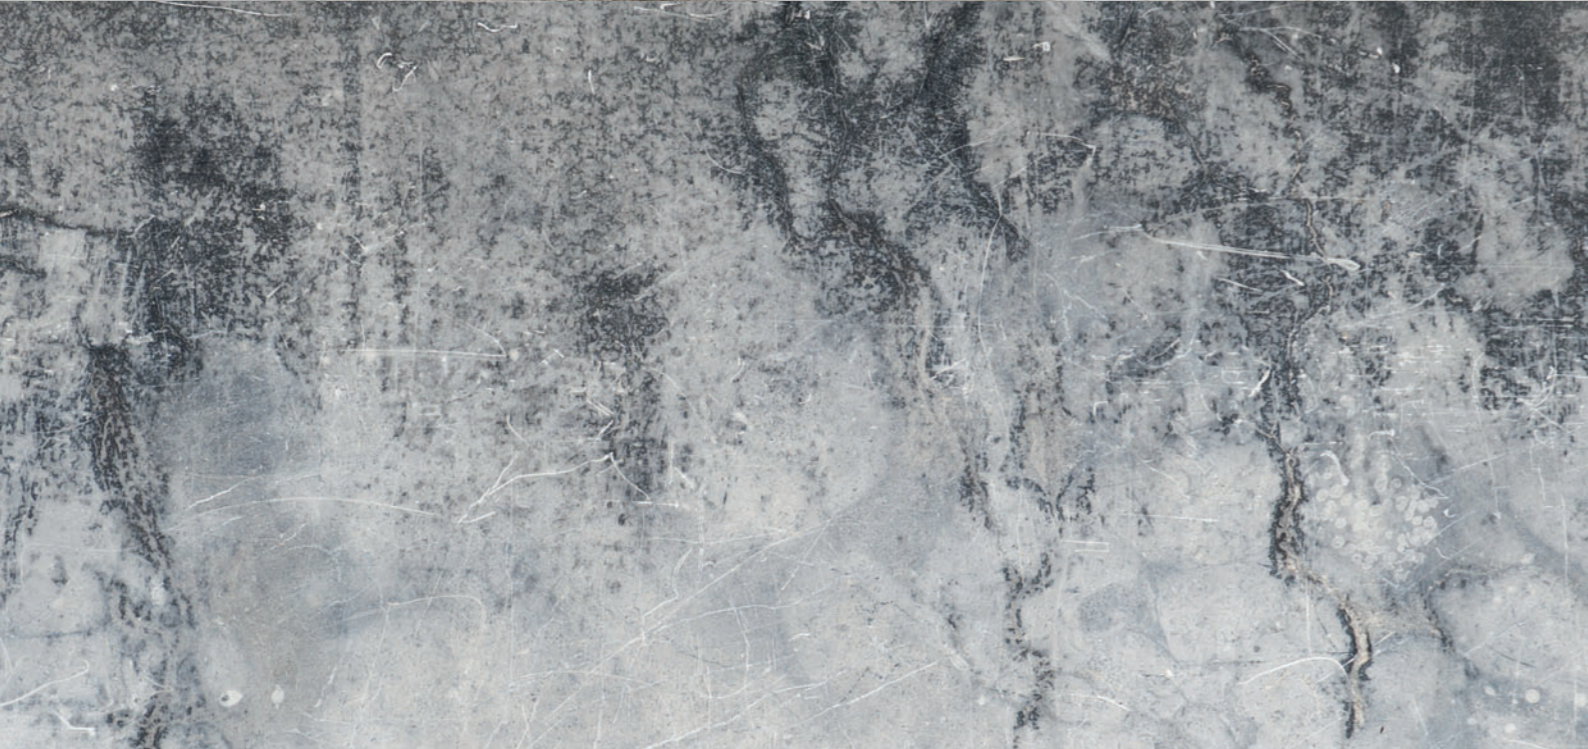
BIOLOGICO

È caratterizzato dallo sviluppo di muffe e alghe, favorite dall'umidità, che possono disgregare il supporto.

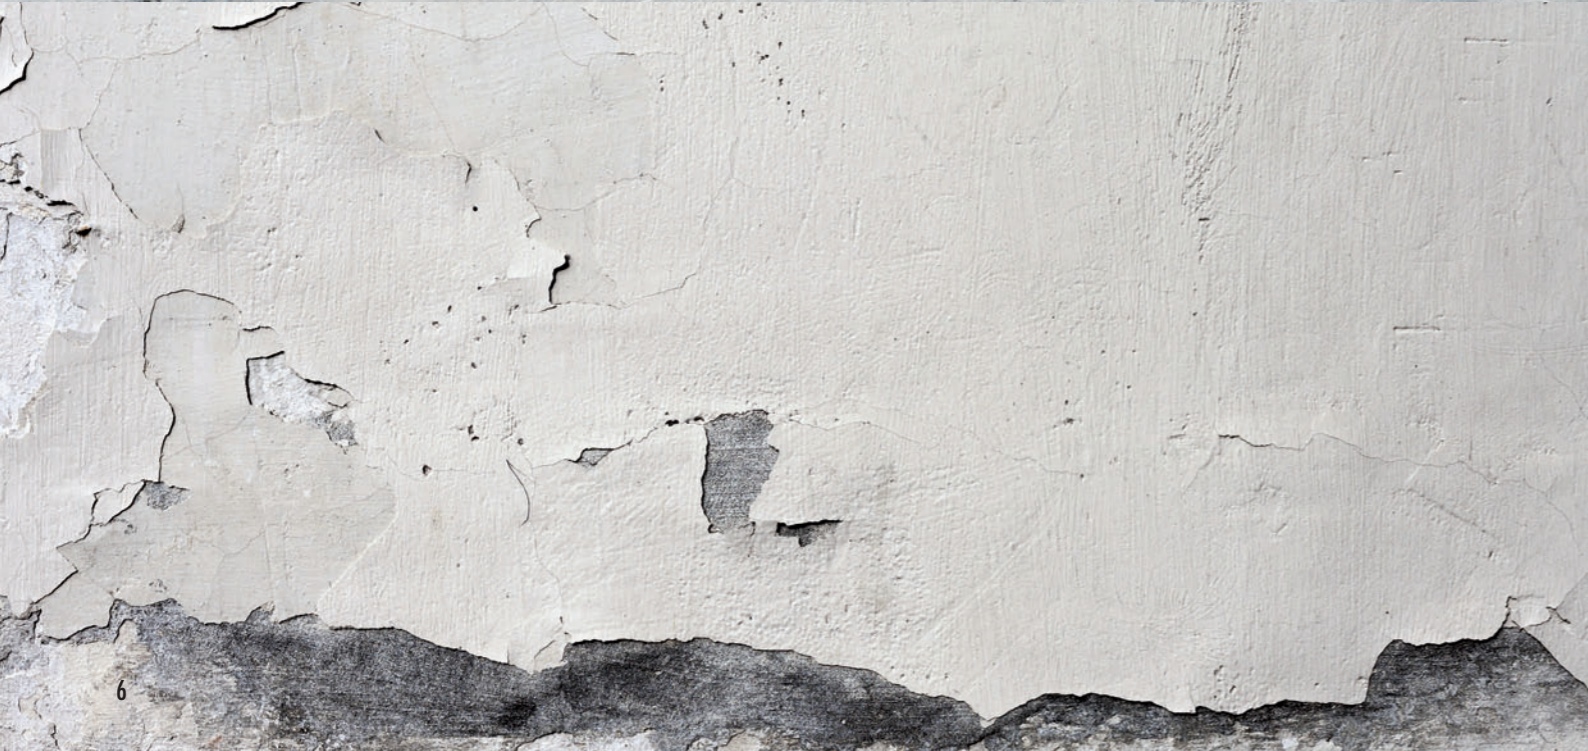
FISICO

È causato principalmente dal congelamento dell'acqua che, aumentando di volume, facilita lo sgretolamento dei supporti. La presenza di umidità nelle murature, inoltre, aumenta la dispersione del calore e riduce il comfort abitativo.

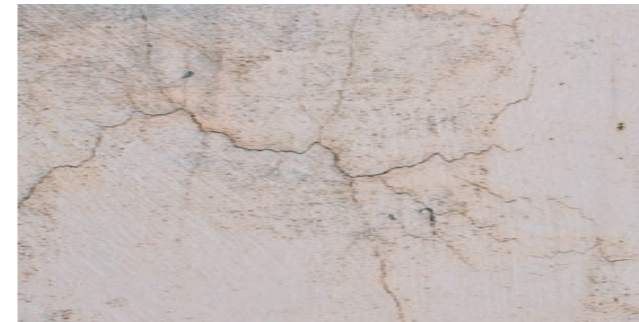
DA RITIRO

Si tratta di fessurazioni reticolari che si manifestano a seguito del fenomeno di ritiro degli intonaci. Si possono evidenziare a distanza di due o tre mesi dall'ultimazione degli intonaci o talvolta anche dopo alcuni anni e interessano solo lo strato superficiale dell'intonaco stesso. Le fessurazioni, che possono avere un'ampiezza limitata, sono originate dall'impiego di malte preparate con un rapporto di inerti-legante non ottimale, oppure a seguito dell'applicazione di grossi spessori in un unico strato.

- QUALITÀ, SCELTA E DOSAGGIO DEI COMPONENTI L'INTONACO NON OTTIMALE
- CATTIVA ESECUZIONE
- RAPIDA EVAPORAZIONE DELL'ACQUA
- APPLICAZIONE IN CONDIZIONI AMBIENTALI NON FAVOREVOLI
- INOSSERVANZA DEI TEMPI DI MATURAZIONE DEL CALCESTRUZZO
- PRESENZA DI GRANULI DI CALCE AEREA

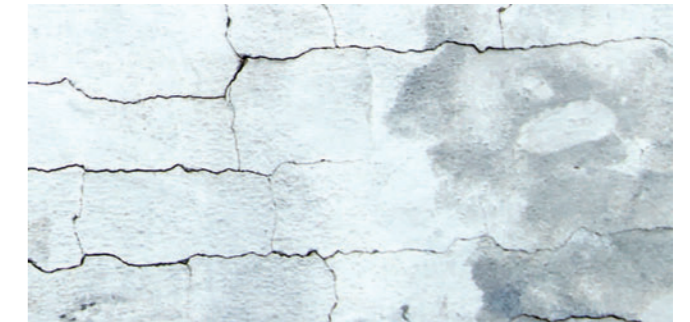
DI FUGA

Riguarda la formazione di fessurazioni in corrispondenza delle fughe fra i vari corsi dei laterizi impiegati per la costruzione dei tamponamenti. Simili difetti sono dovuti al differente coefficiente di dilatazione tra i componenti della malta di raccordo e l'intero strato di intonaco.

- INOSSERVANZA DEI TEMPI DI MATURAZIONE DELLA MALTA DELLE FUGHE

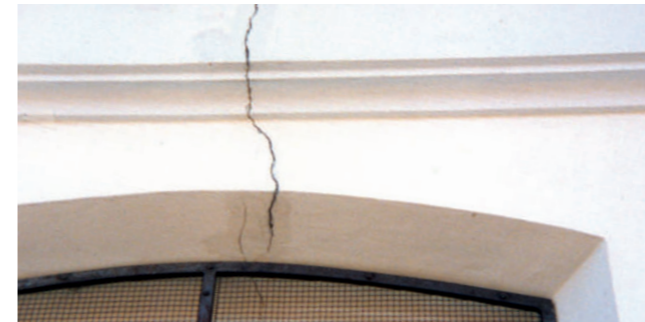
DINAMICHE DI ASSESTAMENTO

Si tratta di fessurazioni che si manifestano a seguito di movimenti e/o cedimenti che riguardano in particolare le parti in prossimità delle strutture portanti degli edifici, interessando sia gli intonaci che le murature sottostanti.
